**Реконструкция «школьного здания со  
встроенным спортзалом и мастерской»  
под начальную школу по  
ул. Кизнерская д. 85а  
в п. Кизнер Удмуртской Республики**

**Обмерно-обследовательский отчет.**

**Обозначение: 20/2017-ОБМ**

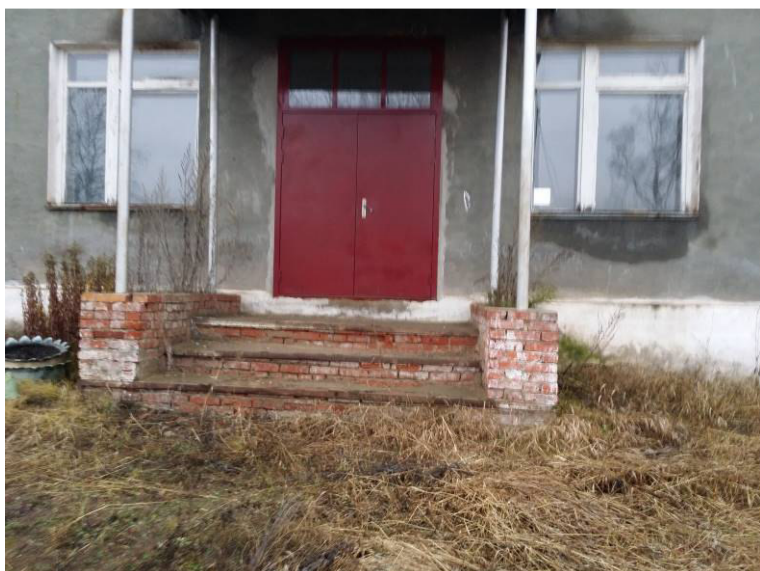
Рис. АС-3  
Входная группа в осях 2-3/А.  
Деструкция каменной кладки на  
глубину до 30мм.

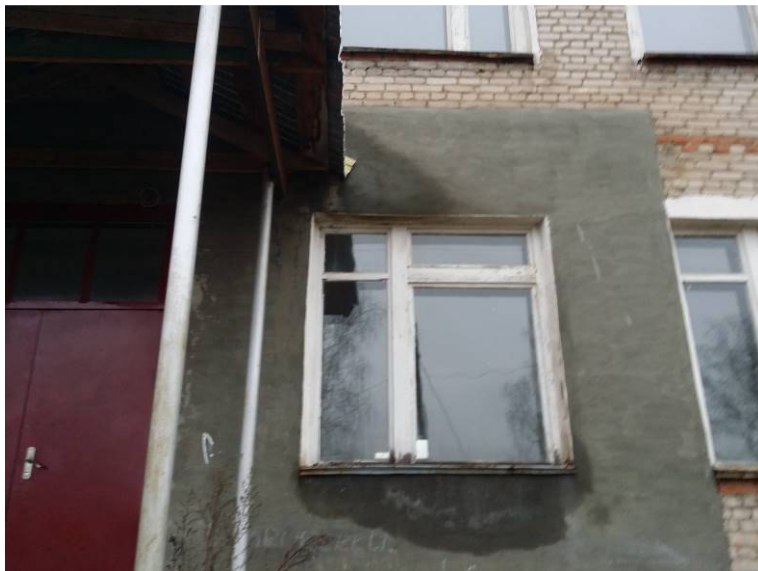
Рис. АС-4  
Следы намокания стены в месте примыкания кровли входной группы к стене в осях 2-3/А

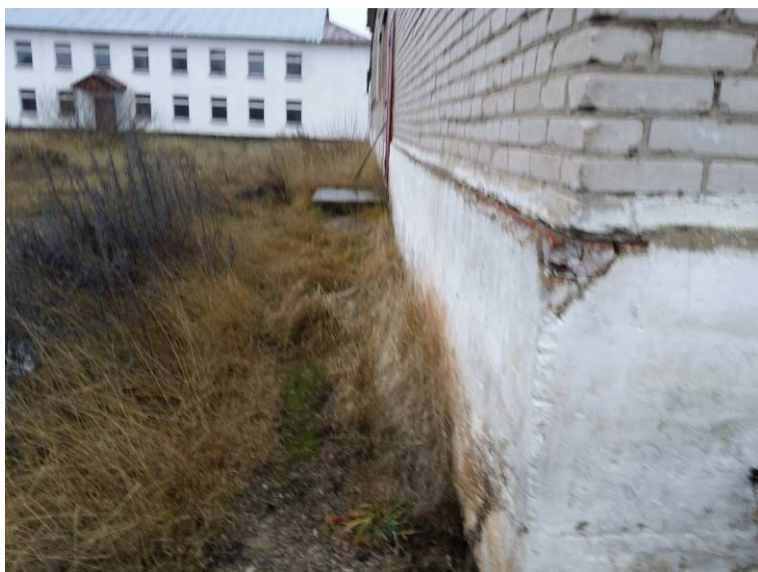
- просела, с образованием зазора между отмосткой и стеной здания.
- часть отмостки находится под слоем земли.
- имеет механические повреждения.

Рис. АС-5  
Отмостка по периметру здания имеет механические повреждения, частично находится под слоем земли

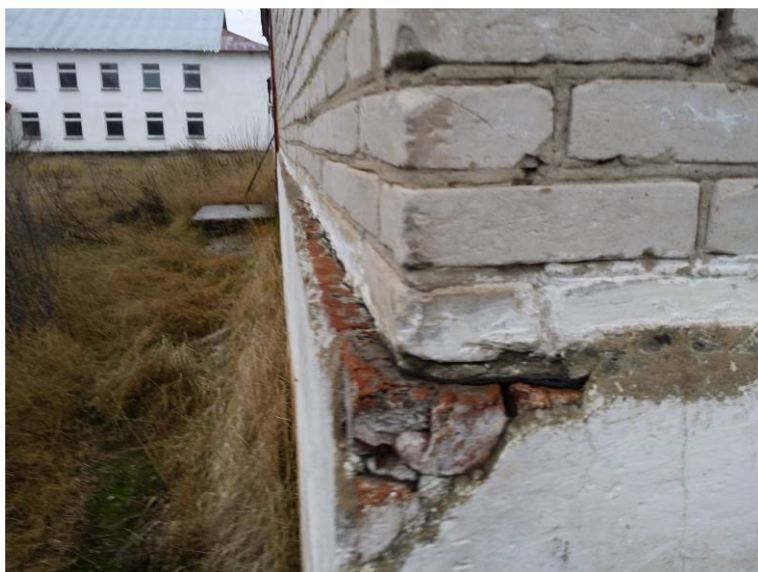
Рис. АС-6  
На отм. 0,000 выявлена горизонтальная гидроизоляция из 2х слоев рубероида. Ниже отм.0,000 кладка из керамического полнотелого одинарного кирпича.

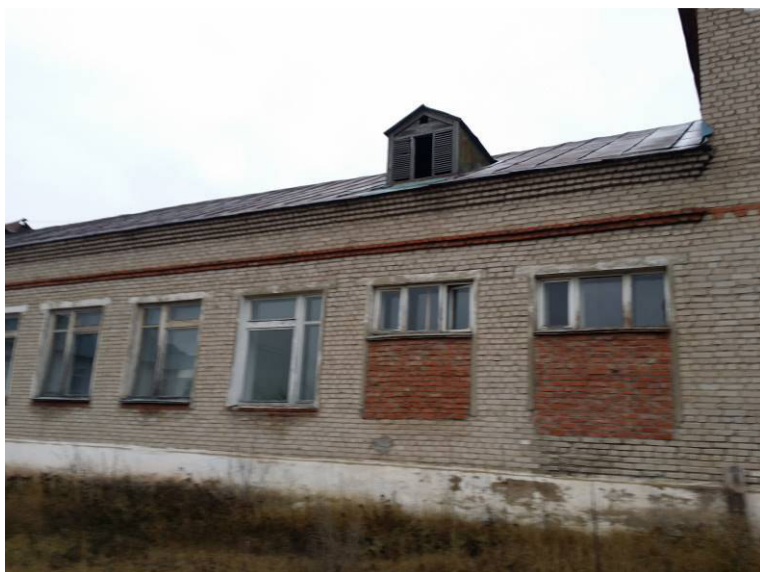
Рис. АС-8  
Фасад в осях 1/Г-А: частично заложены оконные проемы. Отделка цоколя имеет следы разрушения.

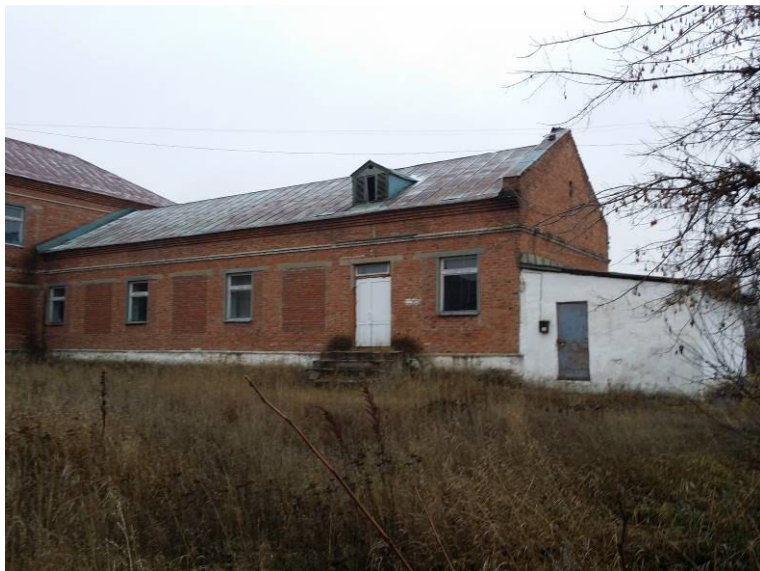
Рис. АС-10

Фасад в осях 2/В-Г: каждый второй оконный проем заложен кирпичем.

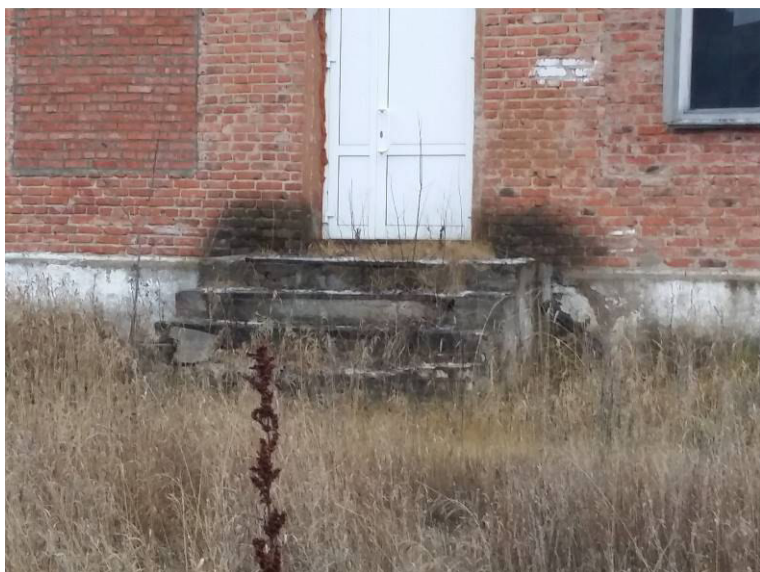
Рис. АС-11

Ступени входной группы в осях 2/В-Г:

- следы деструкции каменной кладки на глубину до 50мм,
- следы прорастания растительности на конструкциях.

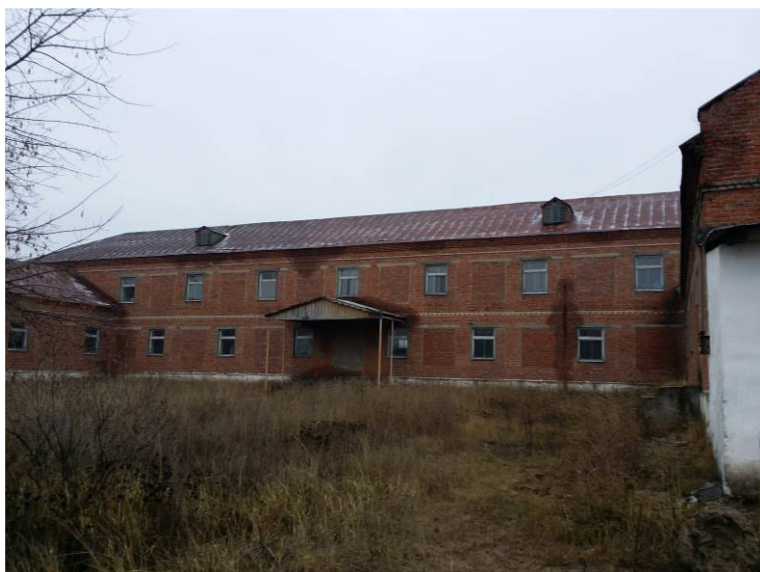
Рис. АС-12

Фасад в осях 2-3/В: каждый второй оконный проем заложен кирпичем. Повсеместно выявлены участки намокания каменной кладки

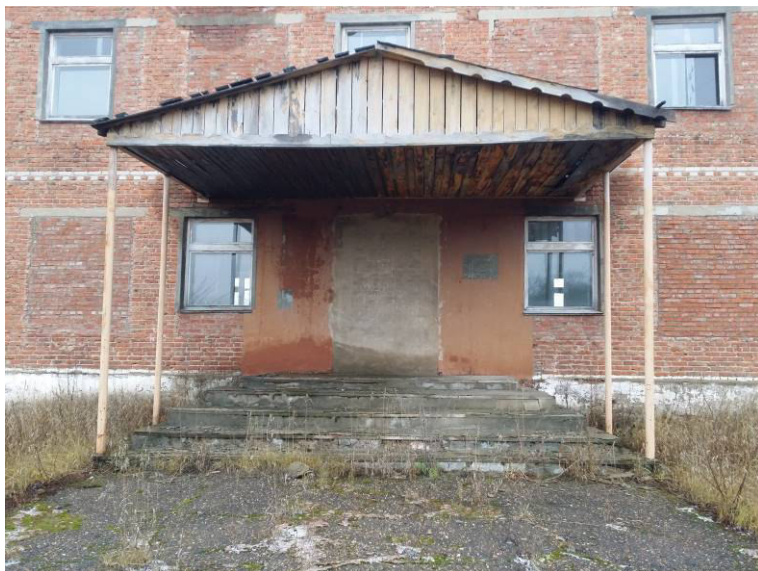
Рис. АС-13

Заброшенная входная группа в осях 2-3/В: дверной проем заложен, ступени имеют следы деструкции.

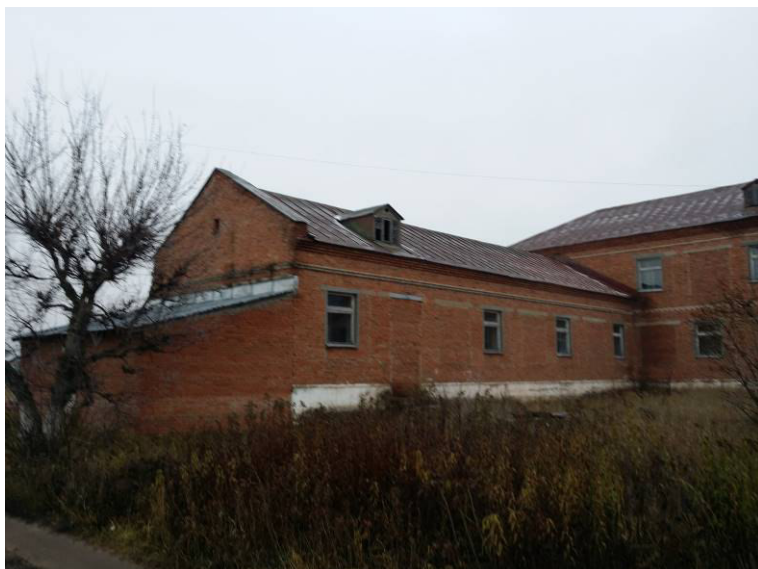
Рис. АС-14

Фасад в осях 3/В-Г: часть оконных проемов заложено.

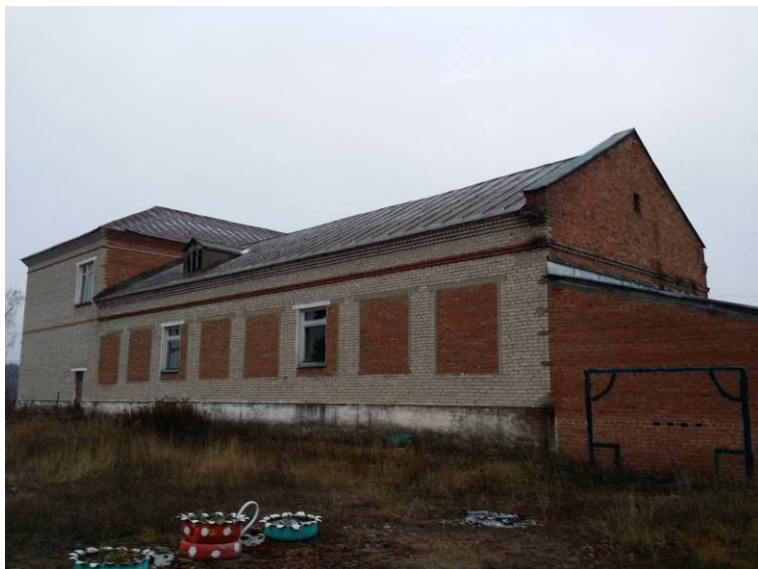
Рис. АС-16  
Фасад в осях 4/А-Г: часть оконных проемов заложено.

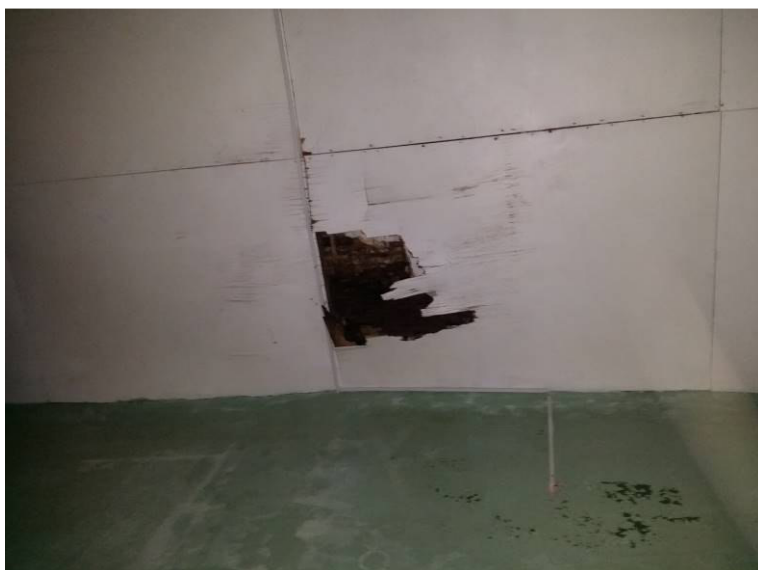
Рис. АС-18  
Подшивной потолок над спортзалом в осях 3-4/В-Г имеет следы биологической коррозии

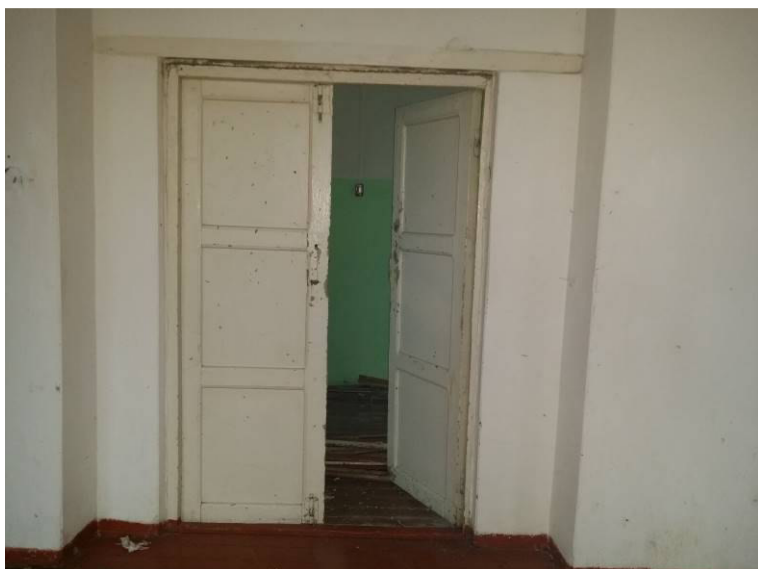
- следы ремонта от замены приборов и замков;
- повреждение наличников;
- расшатывание и деформации сопряжений;
- стертость порогов в местах открывания дверей;
- ручки открывания расшатаны с повреждением полотна.
- продолжительность эффективной эксплуатации существующих деревянных дверных блоков закончилась ([22] приложение 3).

Общее состояние дверных блоков построечного изготовления оценивается как ограниченно-работоспособное. Износ конструкции составляет 50% [15].

Рис. АС-23  
Дверные блоки в здании построечного изготовления. Все дверные блоки имеют механические повреждения.

Все двери построечного изготовления имеют значительный моральный и физический износ, поэтому рекомендуется дверные заполнения заменить.

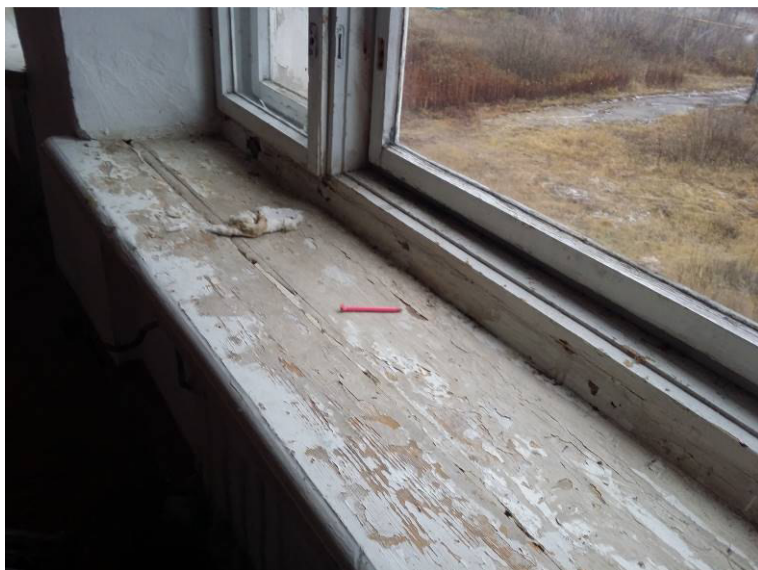
При обследовании обнаружены отделение окрасочного слоя, деформации в виде изгибов, повреждений древесины от износа, трещины на бетонных и деревянных подоконных досках, отсутствие части фурнитуры, подоконников, рам, а также наличие на отдельных окнах составных стекол.

Рис. АС-24  
Оконные блоки деревянные с отдельными переплетами. Часть остекления отсутствует.
