**Реконструкция «школьного здания со  
встроенным спортзалом и мастерской»  
под начальную школу по  
ул. Кизнерская д. 85а  
в п. Кизнер Удмуртской Республики**

**Обмерно-обследовательский отчет.**

**Обозначение: 20/2017-ОБМ**

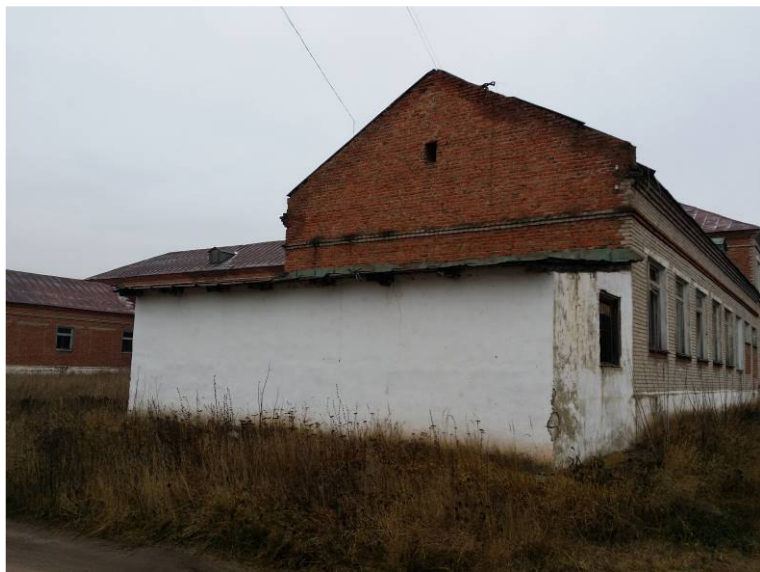
Рис. АС-9  
В осях 1-2/Г выполнен пристрой

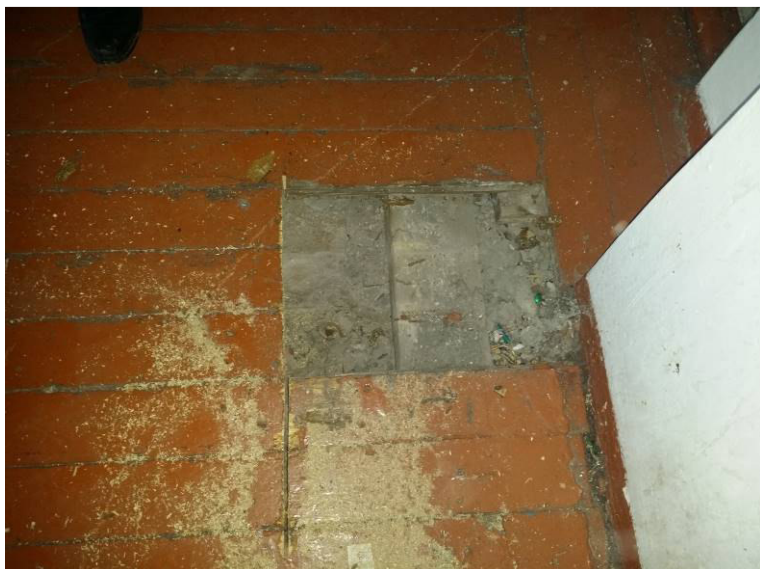
На несущих брусьях и настиле перекрытия обнаружены следы влаги и образование гнили. Участки поврежденной древесины составляют по: глубине 2–30мм, ширине 10–50мм, длине 30–150мм. В здании спортзала напротив слуховых окон обнаружено 3 участка усиления брусьев-переводов. Усиление выполнено не профессионально без чертежей и расчётов.

Рис. АС-26  
Результат вскрытия перекрытия  
второго этажа.

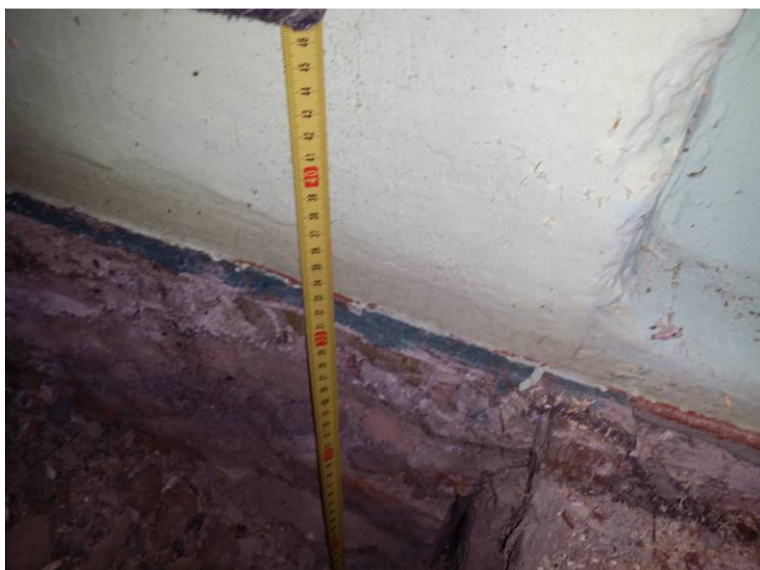
Рис. АС-27  
Результат вскрытия пола первого  
этажа
