**Реконструкция «школьного здания со  
встроенным спортзалом и мастерской»  
под начальную школу по  
ул. Кизнерская д. 85а  
в п. Кизнер Удмуртской Республики**

**Обмерно-обследовательский отчет.**

**Обозначение: 20/2017-ОБМ**

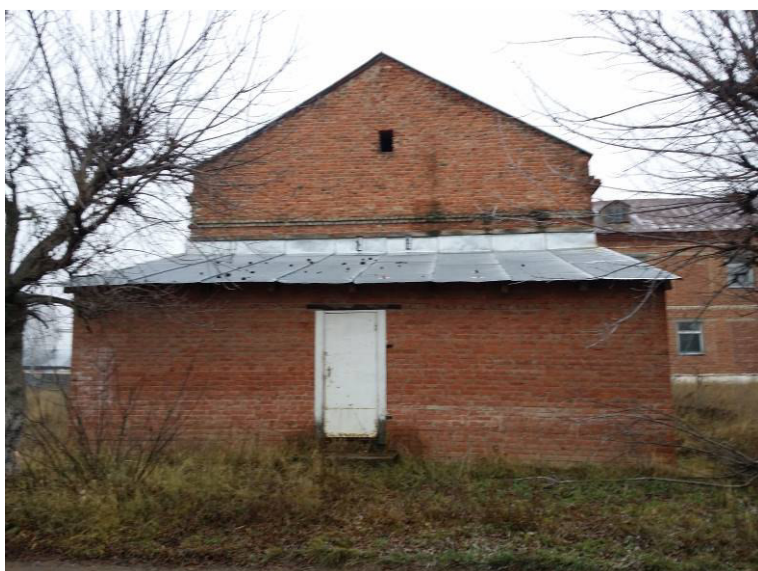
Рис. АС-15

В осях 3-4/Г выполнен пристрой

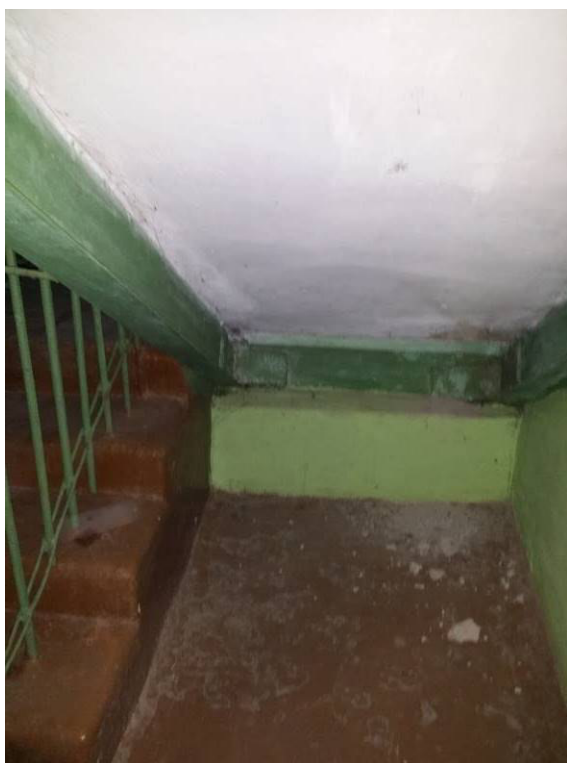
На площадках и лестничных маршах зафиксированы износ наружного слоя бетона и сколы ступеней лестничных маршей.

Рис. АС-17  
Лесничные марши выполнены из сборных железобетонных ступеней по металлическим косоурам из двутавров №20.

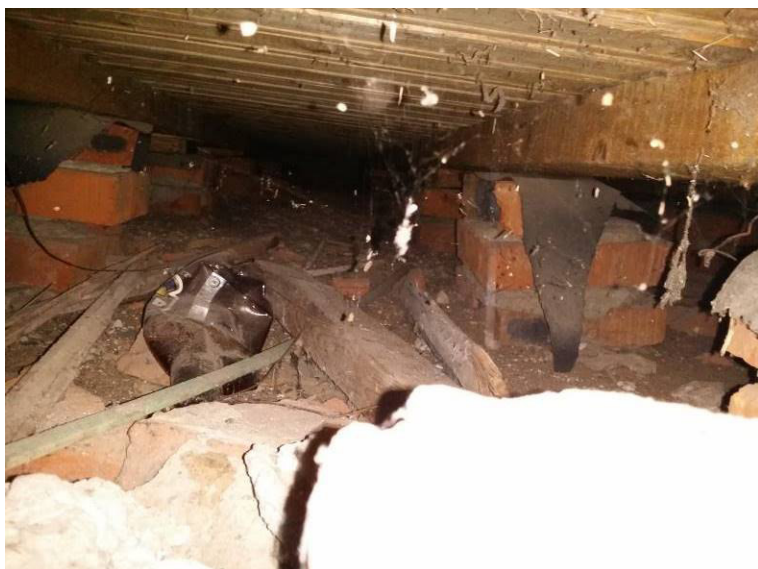
Рис. АС-20  
Результат вскрытия полов первого этажа.

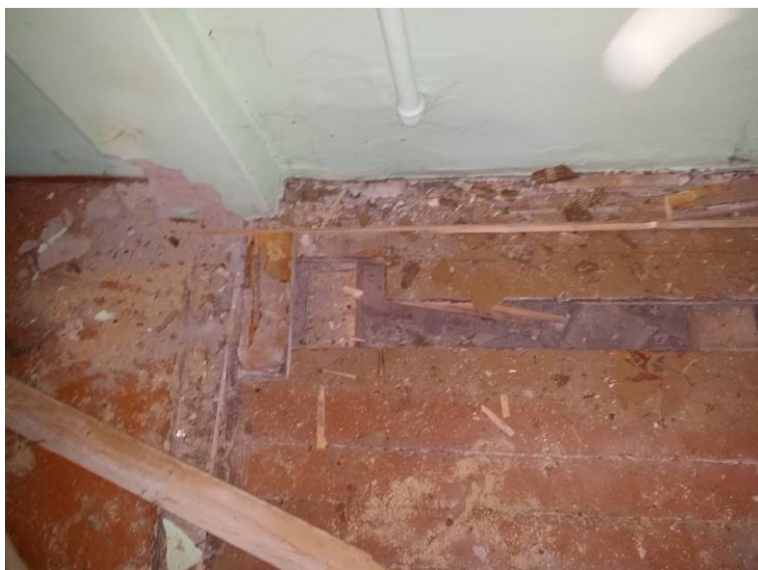
Рис. АС-21  
Результат вскрытия полов второго этажа

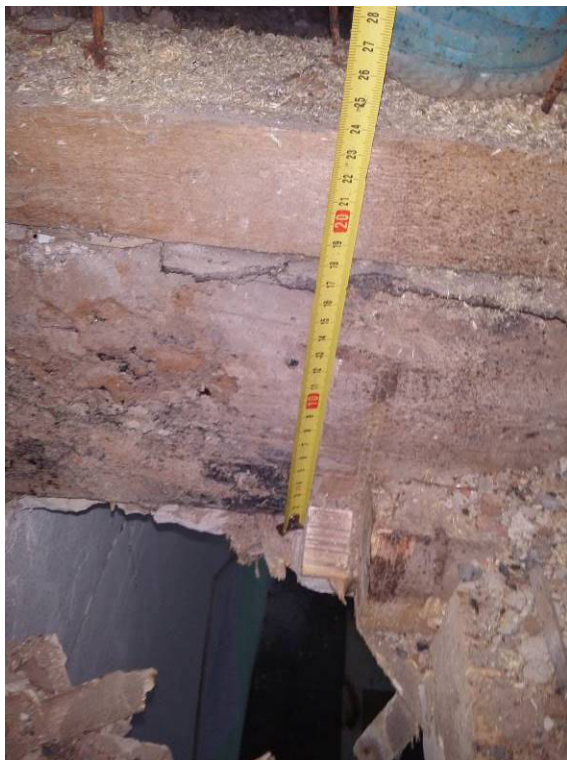
На несущих брусьях и настиле перекрытия обнаружены следы влаги и образование гнили. Участки поврежденной древесины составляют по: глубине 2–30мм, ширине 10–50мм, длине 30–150мм. В здании спортзала напротив слуховых окон обнаружено 3 участка усиления брусьев-переводов. Усиление выполнено не профессионально без чертежей и расчётов.

Рис. АС-25  
Результат вскрытия перекрытия  
второго этажа.
